## 「蔵王山測候所」の内部構造・防風石垣の存在が明らかに ～昭和22年米軍撮影の空中写真から測候所の場所を特定～

蔵王山地蔵岳山頂には、昭和18年9月から昭和22年9月まで中央气象台によって「蔵王山測候所」が設置されていましたが、正確な場所や内部の様子はわかっておりませんでした。

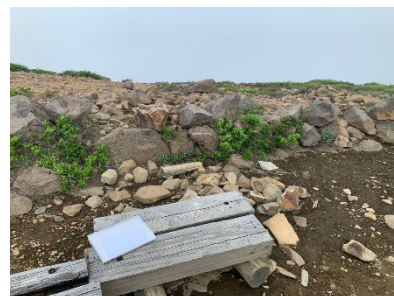
「蔵王山測候所」  
風よけの石垣跡

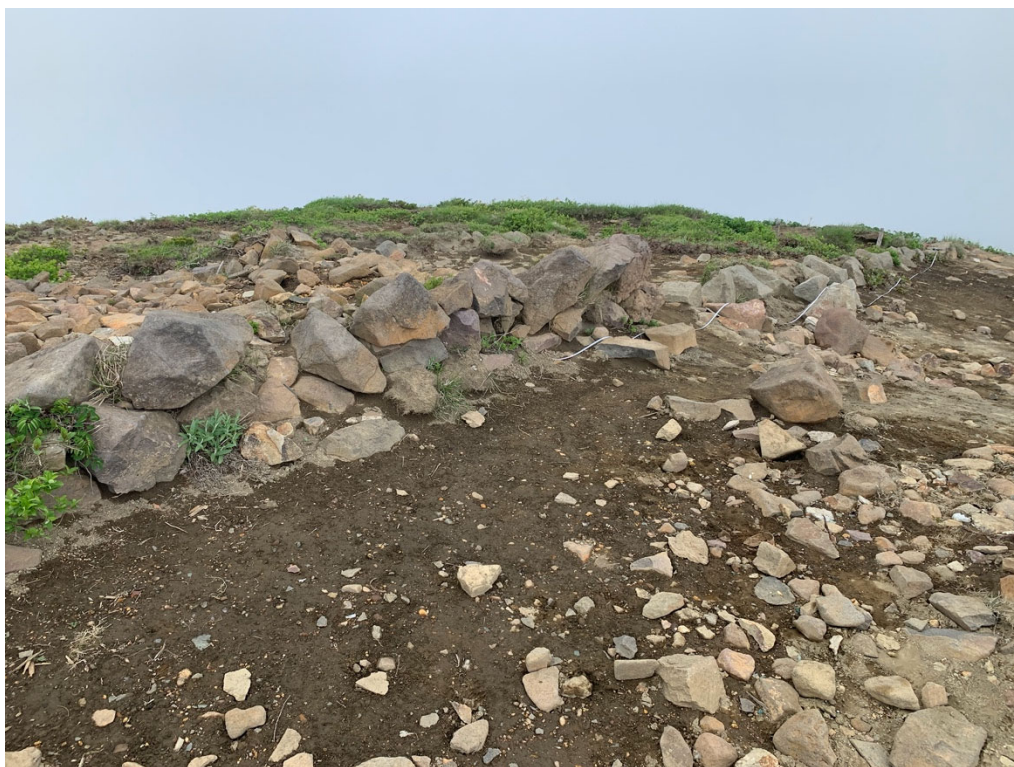
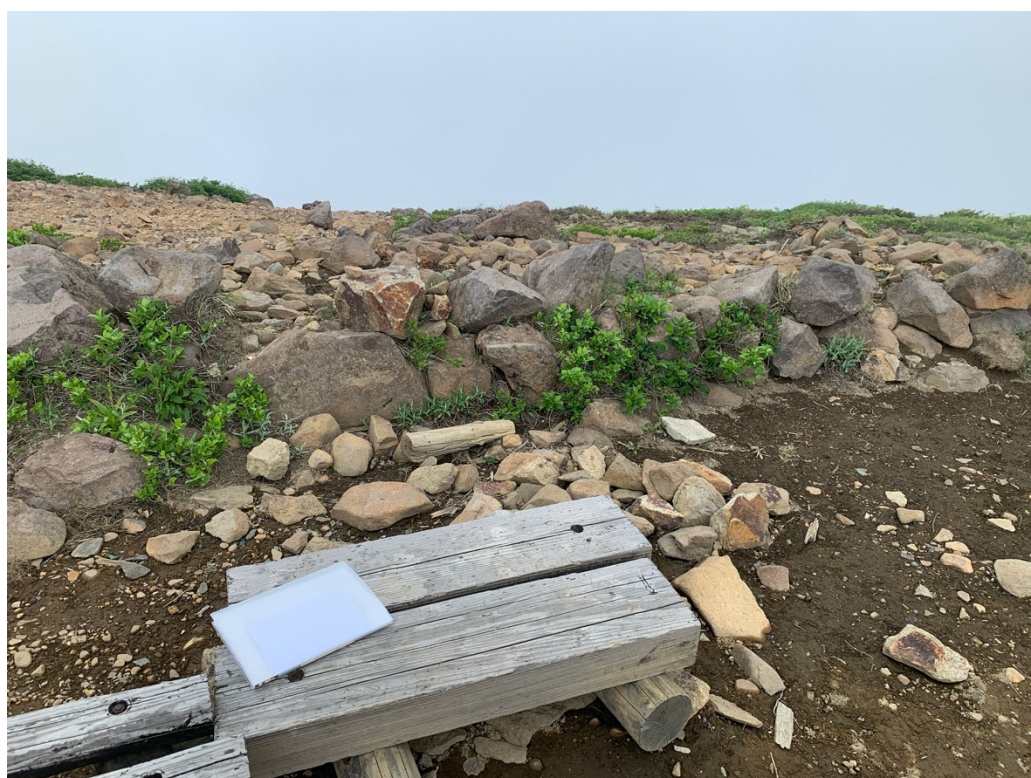
图3 石垣跡

空中写真やGoogle Earthなどは、いずれも真上から撮影されていることから、石垣の有無は判別できませんでした。令和3年6月15日に地蔵岳山頂で石垣の調査を行った結果、人工的に積み上げられたと考えられる石垣（長さ10m位、高さ50cm位、幅70－80cm位）を確認しました（図3）。図5に最新の空中写真（国土地理院）を示しました。上が北で、南北の白い線はお地藏さん（北側）から地蔵岳（南側）に向かう山道です。石垣は、山道を登って10m位南にいったところにあります。この石垣はハイマツに覆われている所もあることから、最近に作られた物であったり、他にあったものが移動された物ではないと考えることができます。一方、昭和20年当時と比べて高さが低く、長さが短くなっておりました。

米軍は昭和21年から全国各地で空中写真を撮影しています。蔵王については、昭和22年9月7日撮影のものから3枚、昭和22年11月13日撮影のものから4枚見つかりました。図4に昭和22年9月7日に撮影された空中写真の1枚を示しました。上が北で、南北にある白い線はお地藏さんから地蔵岳に向かう山道です。地蔵岳山頂に2つの建物が写っています。山道を上がってすぐにある建物が「蔵王山測候所」で、その右手側にある建物が「東北帝国大学蔵王高層気象着氷対策研究所」と考えられます。これによって「蔵王山測候所」の場所が特定できました。また、空中写真に写っている「蔵王山測候所」は、今回見つかった石垣の位置も一致することから、見つかった石垣は「蔵王山測候所」の風よけのための石垣跡と判断されました。また、今回見つかった石垣は、「蔵王山測候所」の西側にあった石垣の南半分程度が残った石垣跡と考えられます。
