静岡県熱海市逢初川の源頭部の盛土下端部の露頭調査

題名: 静岡県熱海市逢初川の源頭部の盛土下端部の露頭調査

誌名: 静岡大学地球科学研究報告, 49 号.

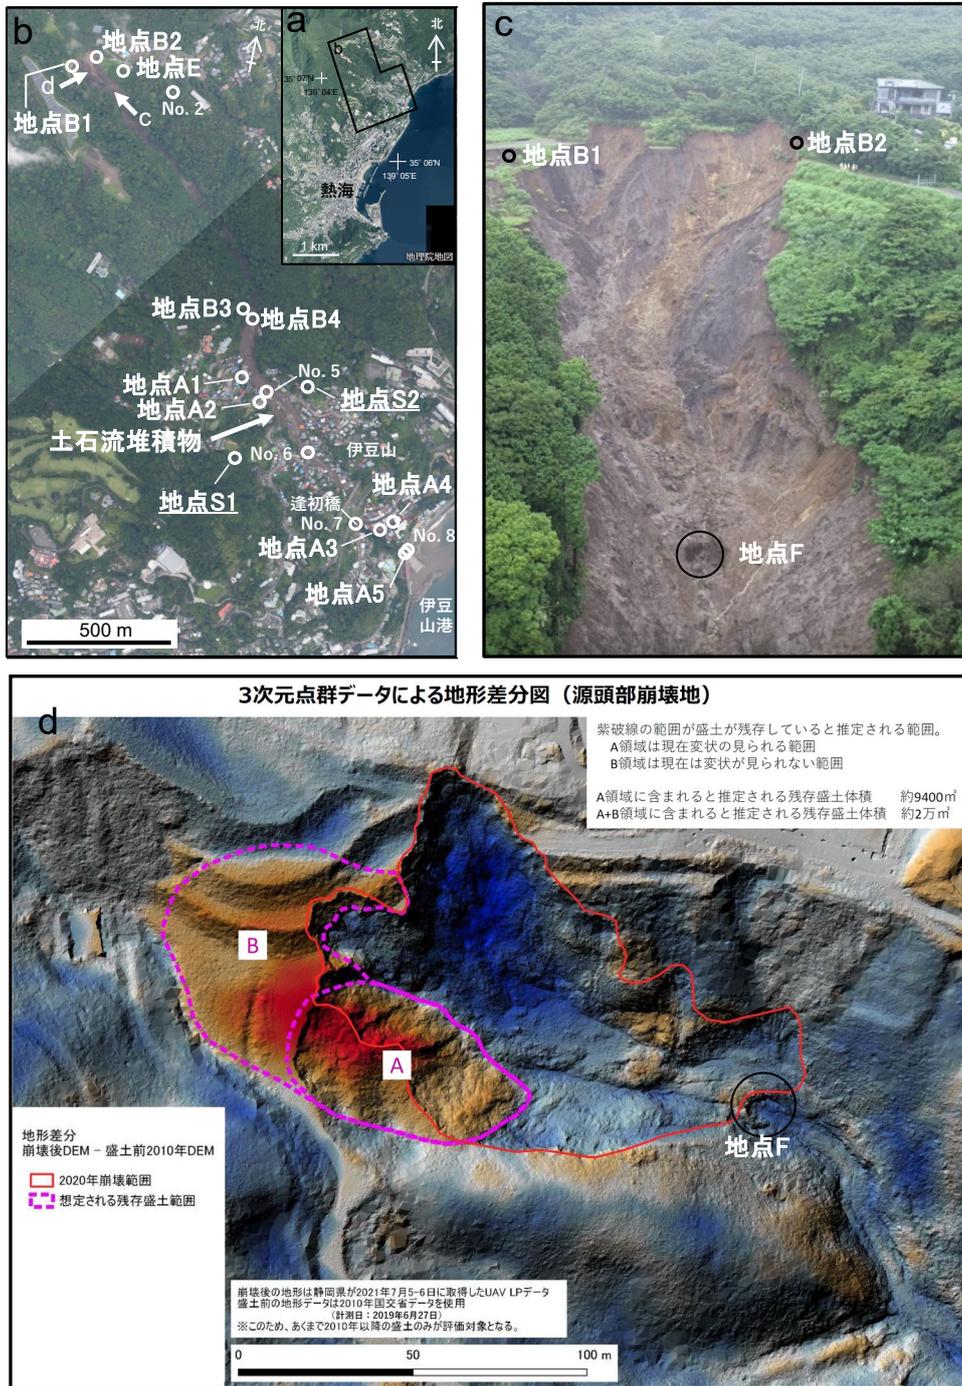
図1 熱海市伊豆山地区の土石流の流路と試料採取地点. 北村ほか(2022a)を一部改変. a-c: 土石流の流路と試料採取地点. aの画像は国土地理院(2021a)とbの画像は国土地理院(2021b)を使用. cの画像は静岡県(2021a)を使用. dは静岡県(2021b)から引用. No.1—8は静岡県(2021c)の試料採取地点.

2021 年 7 月 3 日午前 10 時 30 分頃, 静岡県熱海市伊豆山地区の逢初川沿いで土石流が発生し, 伊豆山港に至り相模湾へ流入した(図 1). その後の調査で, 逢初川の源頭部にあった盛土が大量に崩落していたことが判明した(静岡県, 2021a). 国土地理院(2021)は, 2009 年と 2019 年の地形測量データを比較し, 同期間に形成された盛土の体積量を約 56,000 m³と見積もっており, そのうちの約 55,500m³が崩落したと静岡県(2021a)は報告している.

源頭部の盛土の崩壊地の谷底については, 静岡県 (2021a)が 2021 年 8 月 2 日に行った露頭調査の概略を報告しているが, 堆積学的, 古生物学的調査は行われていなかった. この場所には**盛土の崩壊地下端部**があり, その調査から崩落の原因を解明するための情報が得られる可能性がある. そこで, 今回, 2022 年 3 月 30 日と 5 月 2 日に, 第一著者の北村は熱海市・静岡県の担当者の同行の下, 盛土の崩壊地の谷底で, 盛土下端周辺の露頭を観察し, 試料を採取した. 試料は静岡大学, 山形大学, ふじのくに地球環境史ミュージアムの研究グループが, 粒度組成, 粒子組成, 放射性セシウム濃度, 全硫黄含有量, ¹⁴C 年代測定を行い, 次の結果を得た. なお, 本調査の露頭は木村(2021)の地点 F にあたるので(図 1), 本報告でもこの名称(地点 F)を用いる. 調査・分析から得られた結果は以下の通りである.

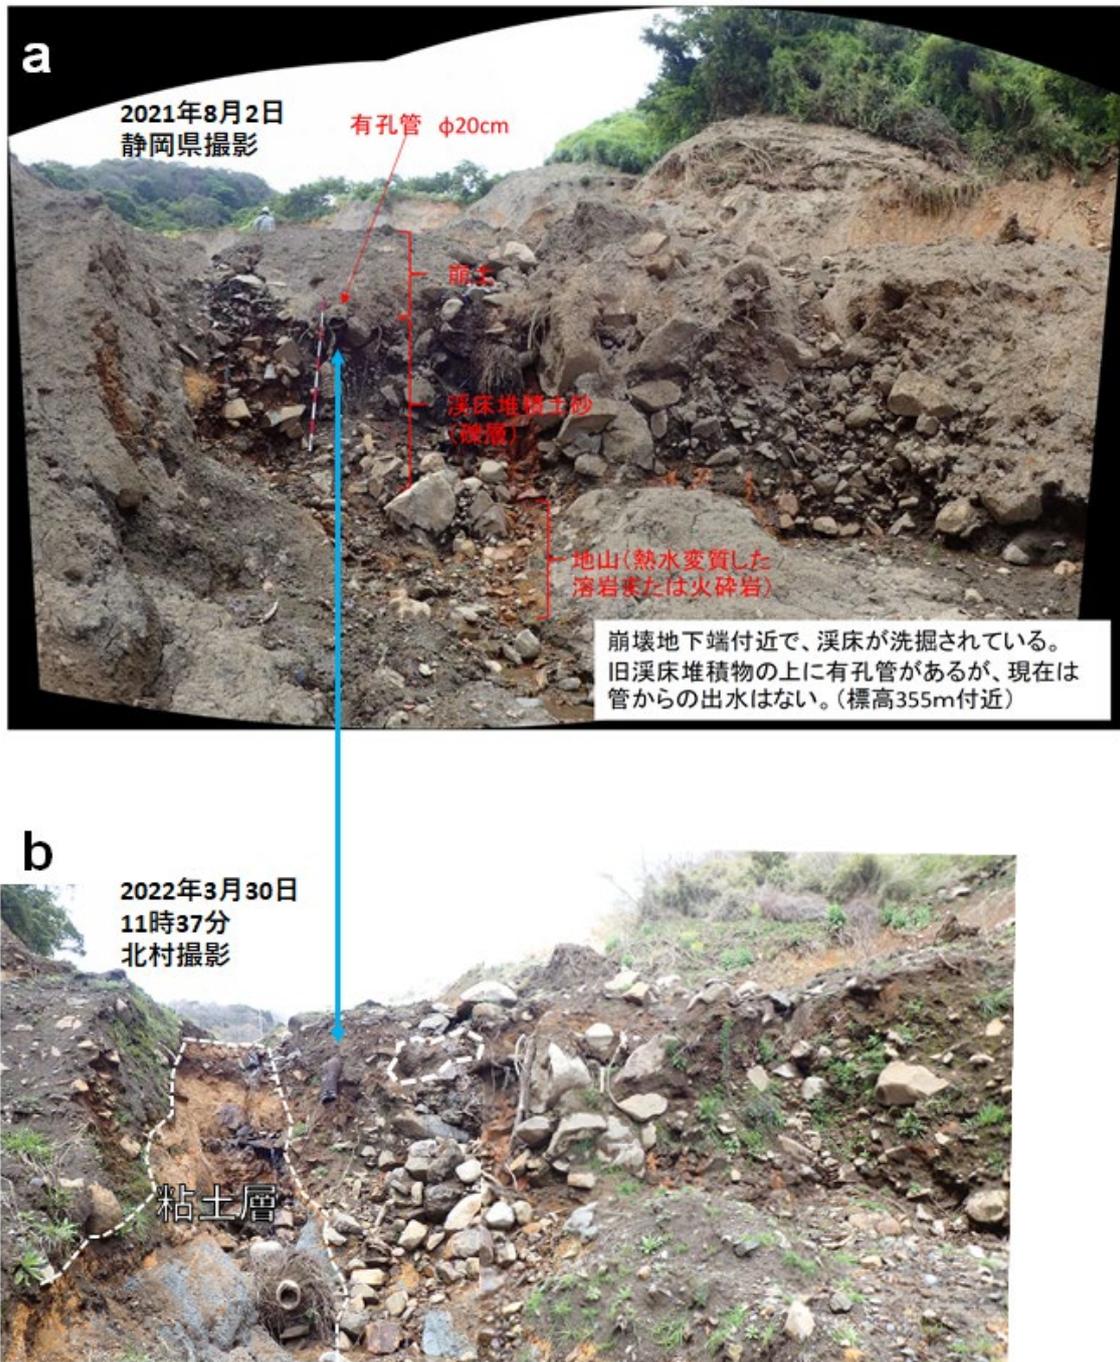
図2 地点Fの写真. aは静岡県(2021b)が2021年8月2日に撮影. bは北村が2022年3月30日に撮影.

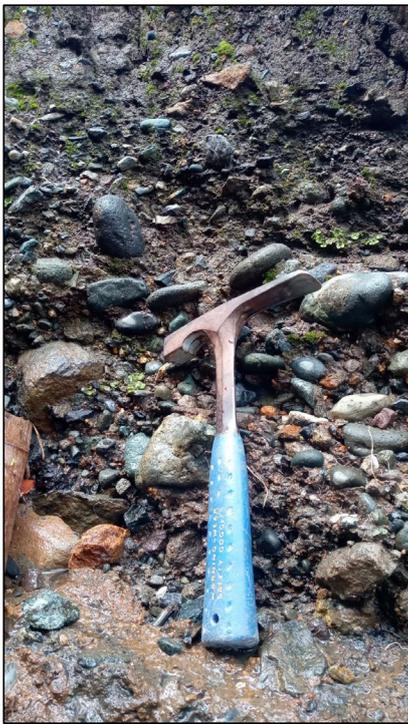
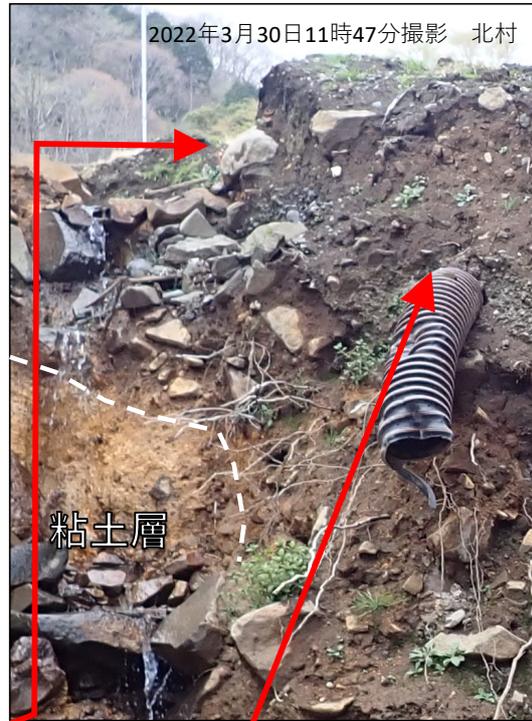
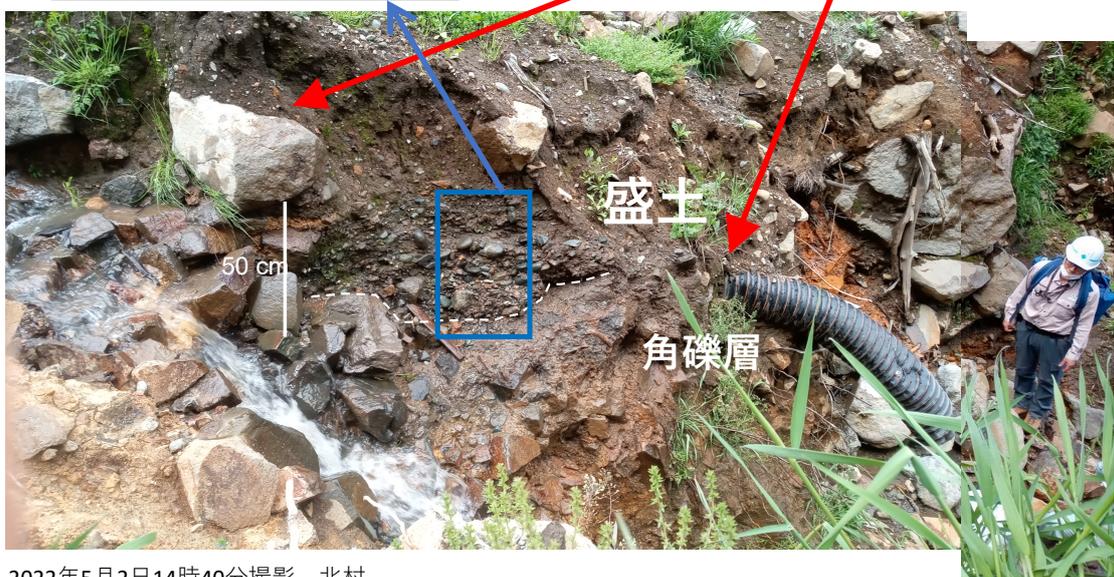
図 3 地点 F の調査露頭の写真.

1. 露頭の高さは約 2 m で、下位から巨礫サイズの角礫層(層厚 0.7 m 以上; 試料 1), 木片を含む含礫砂層(層厚 0.1 m; 試料 2), 中礫サイズの亜円礫層(層厚 0.4 m; 試料 3), 砂層(層厚 0.8 m 以上)の順に重なる(図 3, 4). 角礫層とその下位の粘土層の境界は崩土で覆われており, 境界面を観察できなかった(図 3)

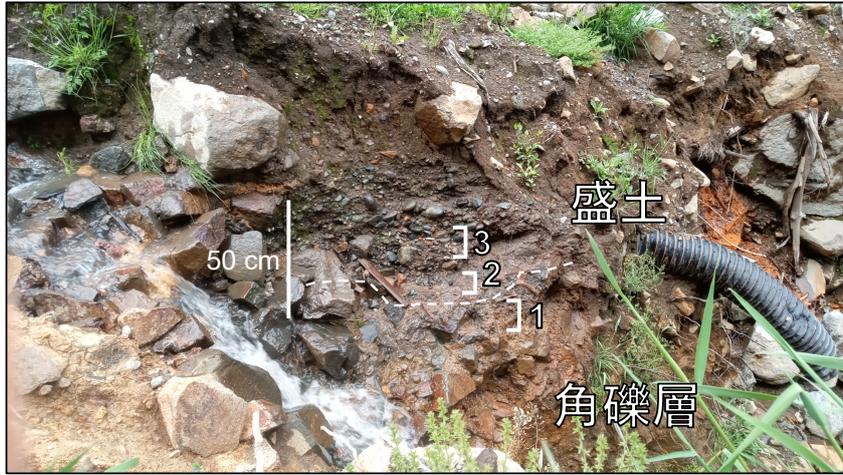
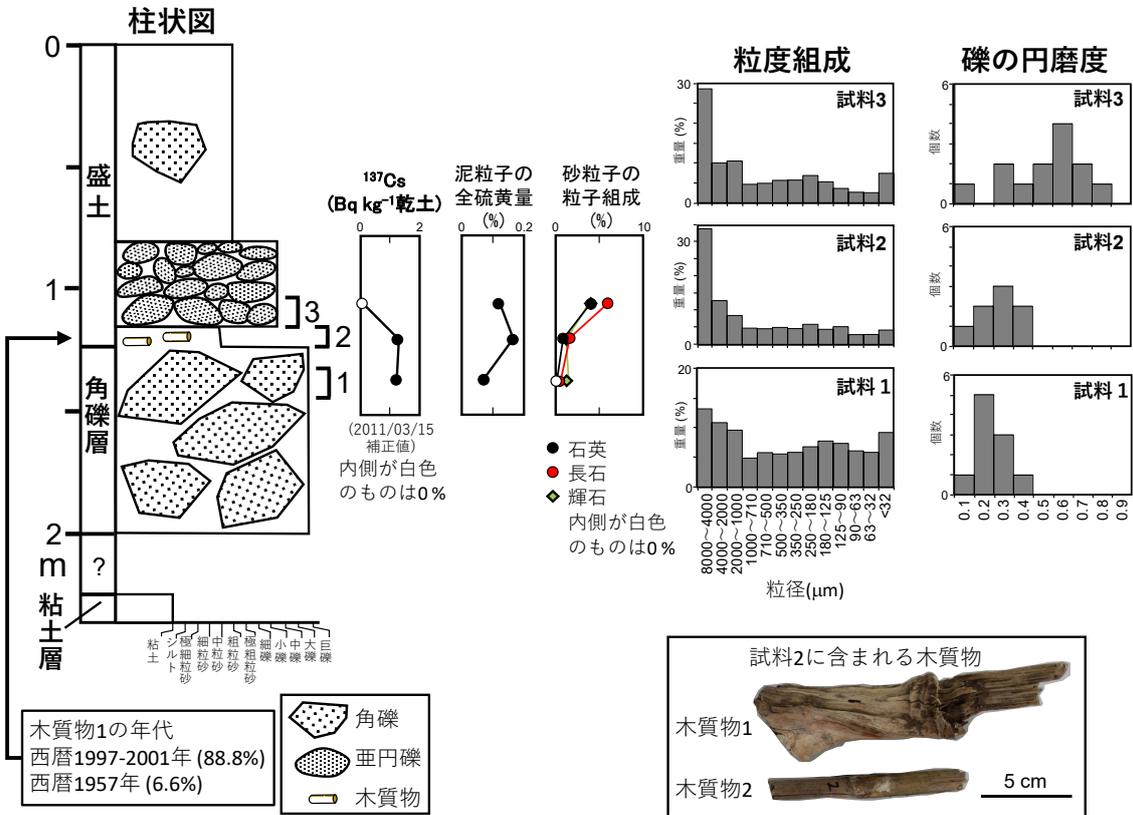
4 地点 F の調査露頭の柱状図と ^{137}Cs 濃度, 泥粒子の全硫黄量, 0.35-0.50 mm の粒子中の石英・斜長石・輝石の占有率, 粒度組成, 礫の円磨度. 円磨度は人工物を除く. ^{14}C 年代値は, 木質物 1 の年代である. この年代は木質物 2 よりも若い.

2. 放射性セシウム濃度については, 試料 1 と 2 では ^{137}Cs が 1.2 ± 0.4 Bq/kg 乾土と 1.3 ± 0.4 Bq/kg 乾土で, ^{134}Cs は検出限界未満である(図 4, 表 1). 試料 3 は ^{137}Cs と ^{134}Cs はともに検出限界未満である(図 4, 表 1).

4. 350–500 μm サイズの粒子組成については, 試料 1 と 2 とともに凝集物と岩片が卓越する. 石英, 斜長石, 輝石粒子の占有率は, 試料 1 は 0%, 0.2%, 1.0% で, 試料 2 は 0.6%, 1.4%, 1.0% で, 試料 3 は 4.2%, 6.0%, 4.2% である(図 4, 表 1). 試料 3 からは, 放散虫化石 *Amphisphaera?* sp. を含む泥岩岩片が見つかった(図 5a, b). また, 試料 3 からは種同定はできないが, 1 個体の有孔虫殻が見つかった(図 5c, d). これらの放散虫と有孔虫はともに海洋性の微化石である.

第二に, 亜円礫層では礫と礫の間にある空間を砂質堆積物が充填しているが, その含泥率は 10%程度しかないことである(図 4). これは, 砂質堆積物の透水性が高い可能性を示唆する.

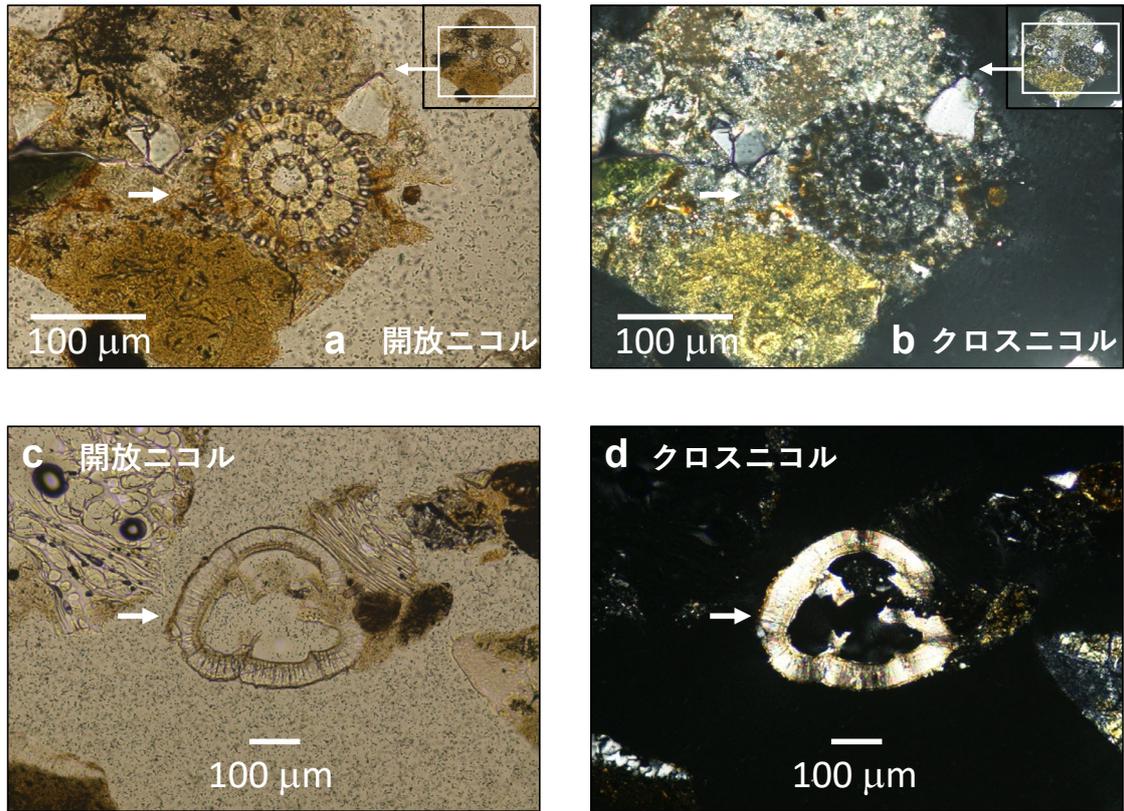
図5 試料3の微化石の薄片写真. *Amphisphaera?* sp.の可能性のある放散虫化石を含む泥岩岩片(a, b). 有孔虫化石(c, d). 矢印が微化石.

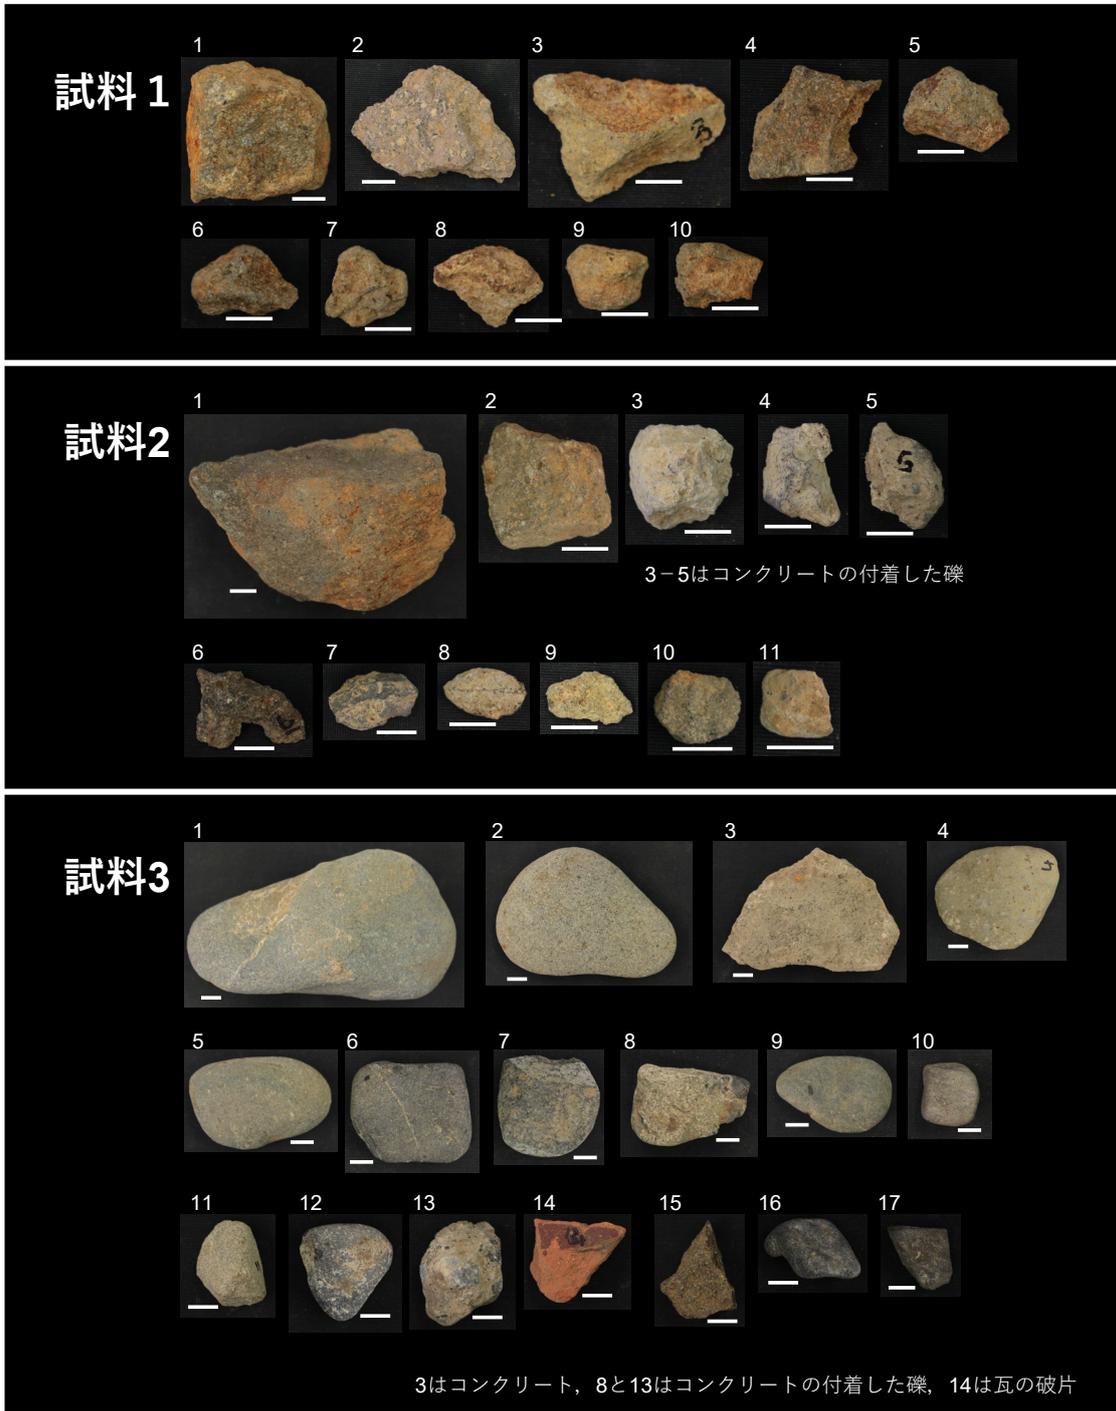
図6 礫の写真. スケールバーは1 cm.

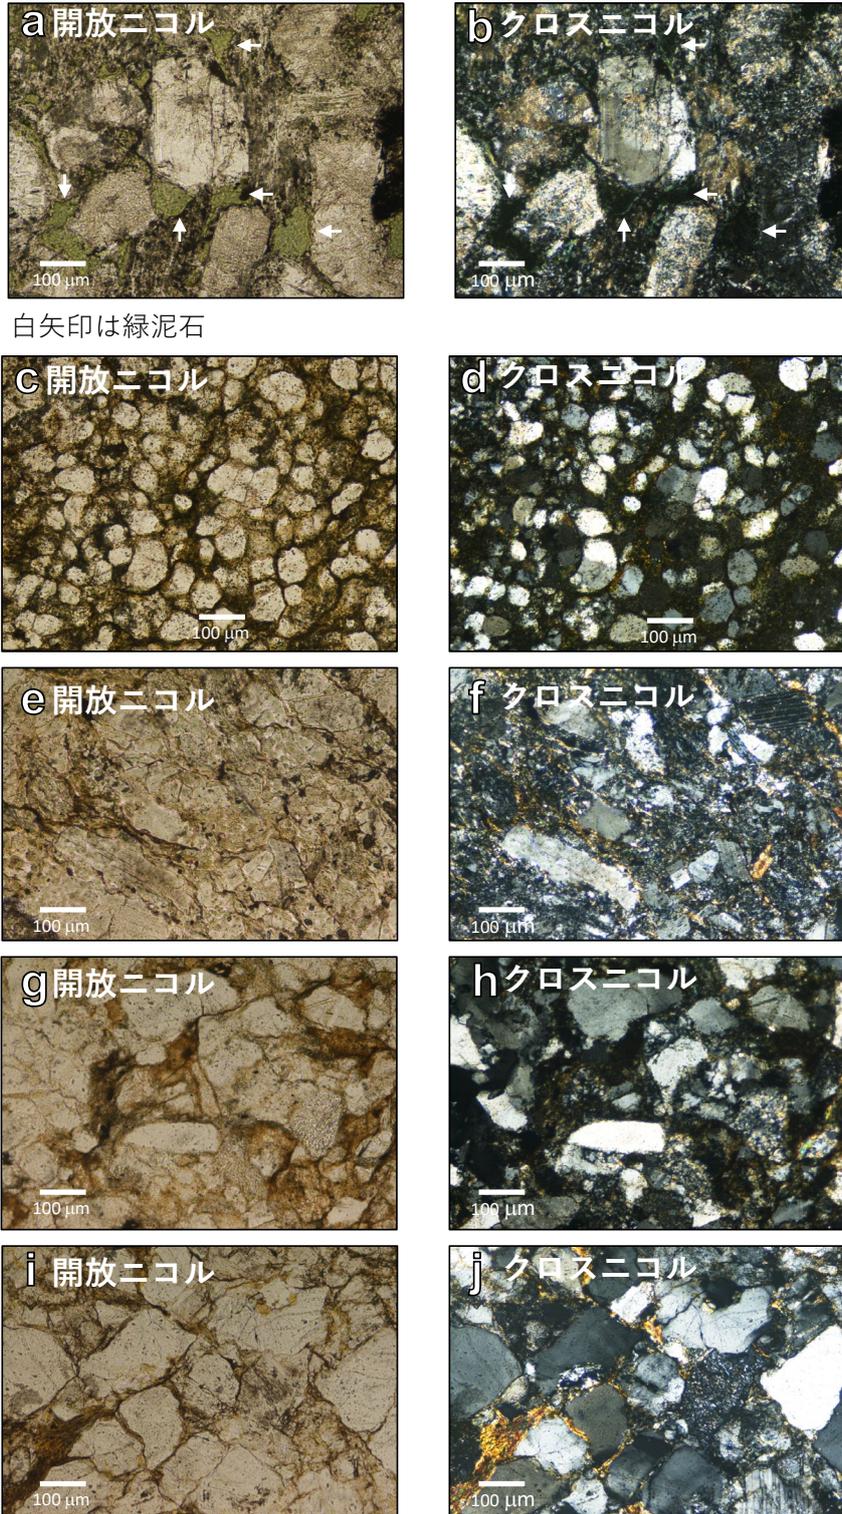
白矢印は緑泥石

図7 試料3の礫の薄片写真. a, bは礫番号3-1, c, dは礫番号3-5, e, fは礫番号3-6, g, hは礫番号3-9, i, jは礫番号3-11.

5. 角礫層と含礫砂層は円磨度の低い苦鉄質岩からなる点で共通し, 亜円礫層は円磨度の高い堆積岩からなり, 下位層の礫とは異なる(図 7).

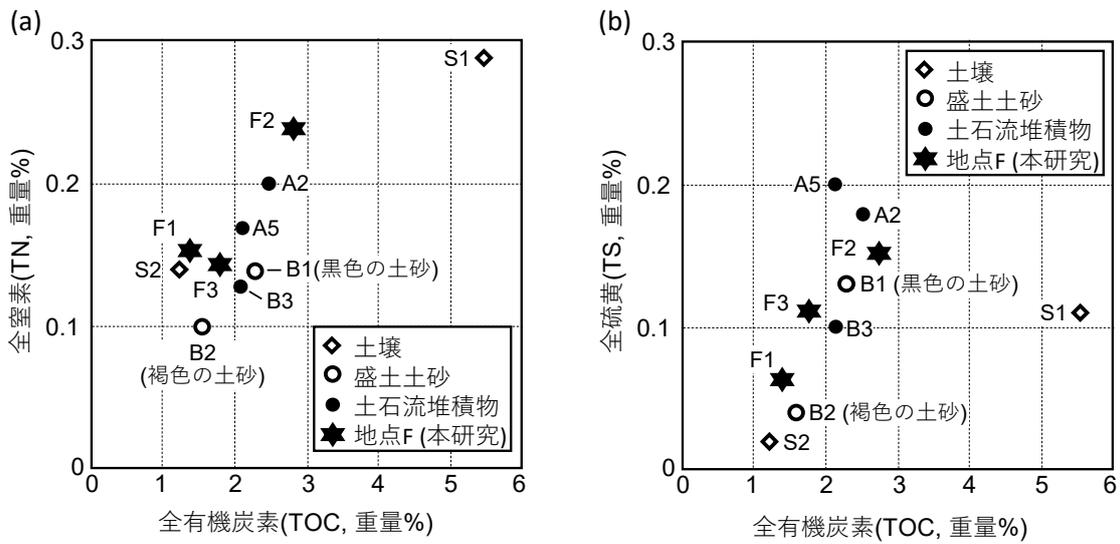
図 8 各試料の泥粒子の全有機炭素量, 全窒素量, 全硫黄量の関係. a: 全窒素量—全有機炭素量の散布図. b: 全硫黄量—全有機炭素量の散布図. F1-3 は本研究の測定値で, 他の測定値は北村ほか(2022a)に基づく.

既報(北村ほか, 2022a)の盛土の褐色の土砂, 黒色の土砂, 土石流堆積物, 土壌と本研究の測定値を比較すると, 全有機炭素・全硫黄の含有量については, 角礫層(図中の F1)は褐色の土砂に近い値を示し, 含礫砂層(図中の F2)と亜円礫層(図中の F3)は黒色の土砂, 土石流堆積物(地点

A2 と B3)に近い値を示す(図 8). 砂粒子の石英, 斜長石, 輝石の比率に関しては, 角礫層(図中の F1)は土壌に類似し, 含礫砂層(図中の F2)と亜円礫層(図中の F3)は, 盛土の黒色の土砂よりも土石流堆積物に近い値を示す(図 9).

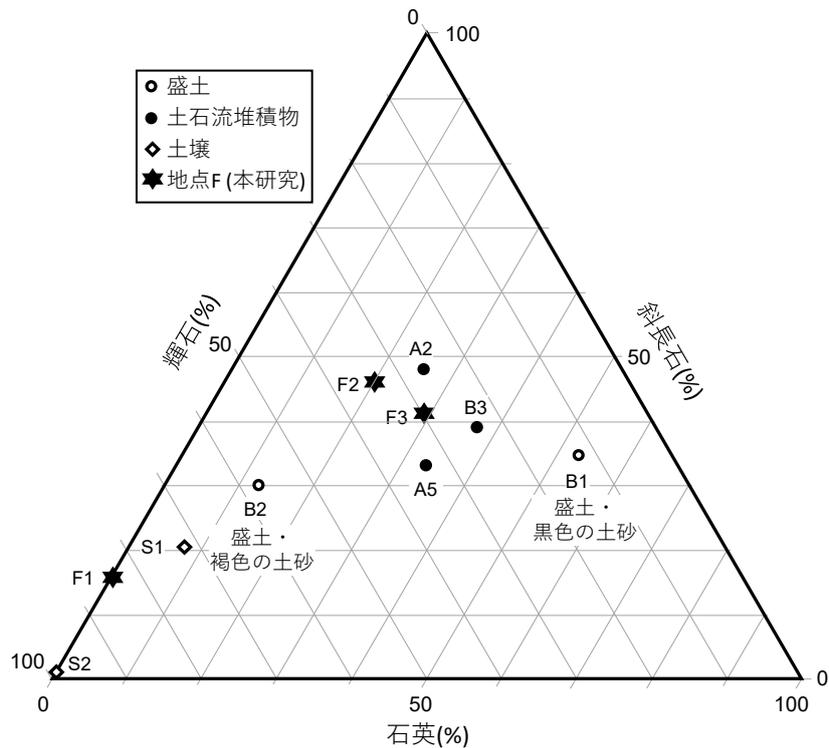
図 9 0.35–0.50 mm サイズの石英, 斜長石, 輝石の量比を示す三角ダイヤグラム. F1-3 は本研究の測定値で, 他の測定値は北村ほか(2022a)に基づく.
